**Fastighetsuppgifter**

Mornäs 16:34

Stämpelvägen 11

**Besiktningssuppgifter**

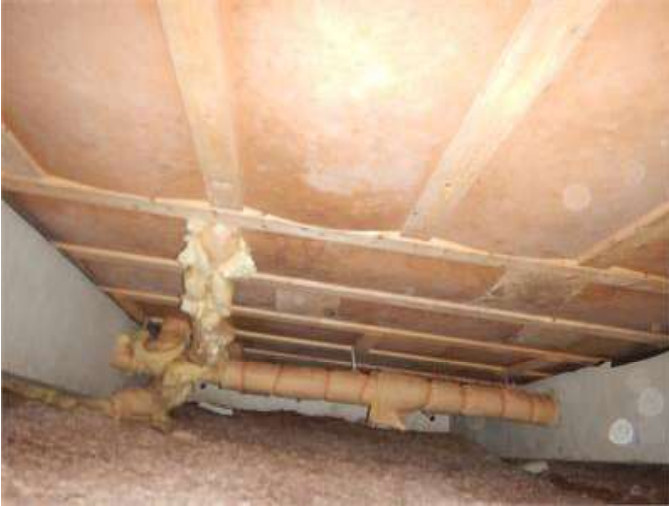
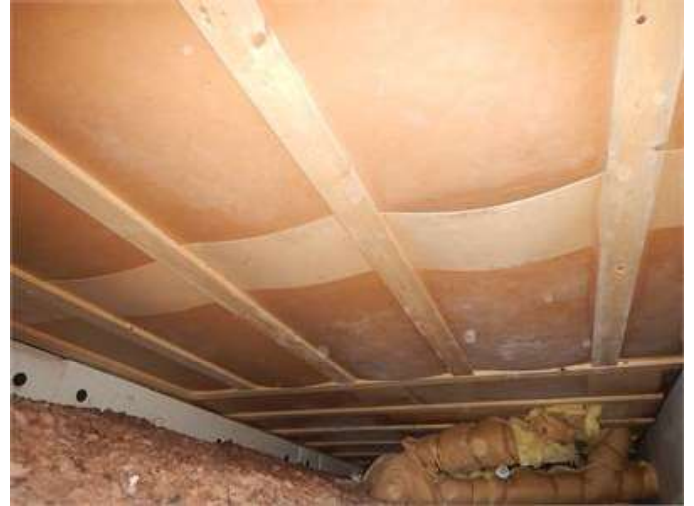
-En krypgrund är en riskkonstruktion med avseende på fukt- och mikrobiella skador.

-Mikrobiell påväxt på blindbottenskivor.

Mikrobiell påväxt på blindbotten krypgrund.

Det rekommenderas därför att markytan täcks med åldersbeständig plastfolie och att en krypgrundsavfuktare installeras.

För att säkert fastställa grundens funktion och golvbjälklagets kondition krävs alltid en fortsatt teknisk undersökning. Se även protokollets näst sista sida Pos. 10.

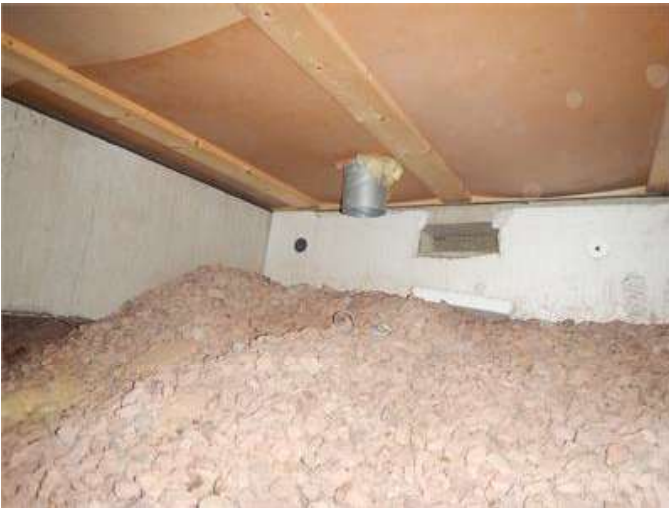
-Tilluft till kaminen tas via grunden.

Tilluft till kaminen tas via grunden.

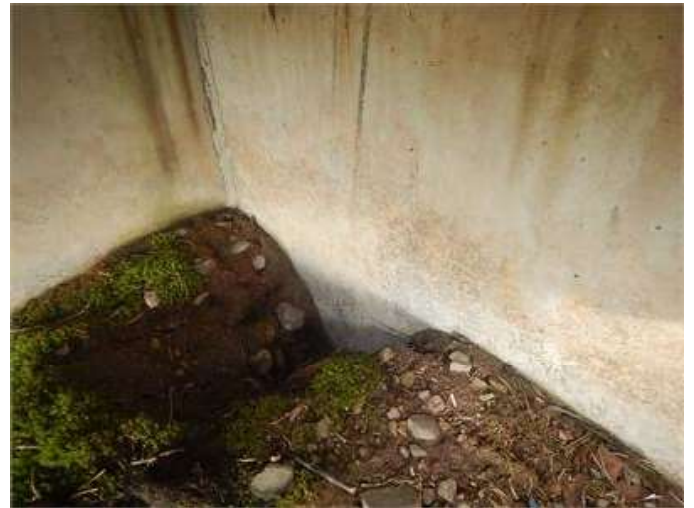
Marken har sjunkit undan mot grundmur.
